# Case Studies: Pruitt-Igoe und Vaughn Housing Projects

Eine wohnpsychologische Analyse zum großen Rätsel

*Autor: Dr. Harald Deinsberger-Deinsweger, IWAP*

# 1. Pruitt Igoe – die Psycho-Logik hinter dem Scheitern

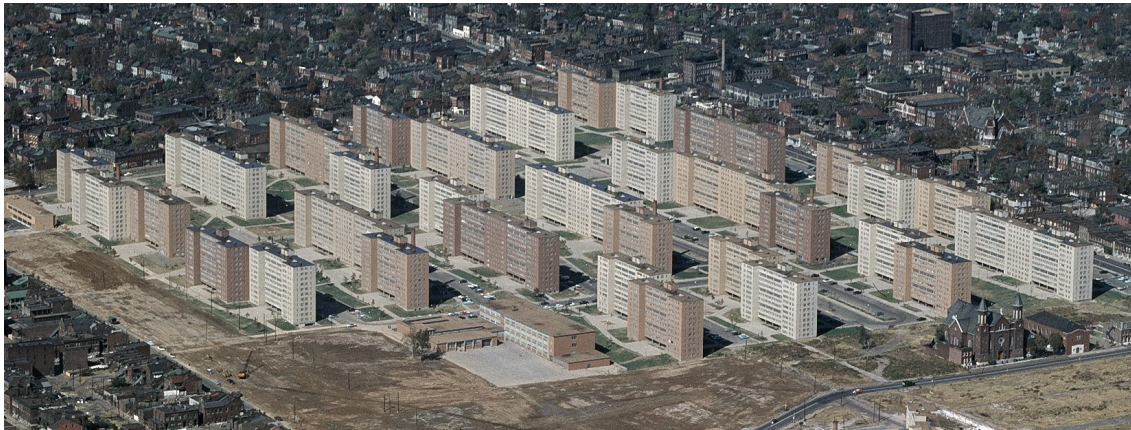
Foto 1: overview Pruitt-Igoe in St.Louis, USA

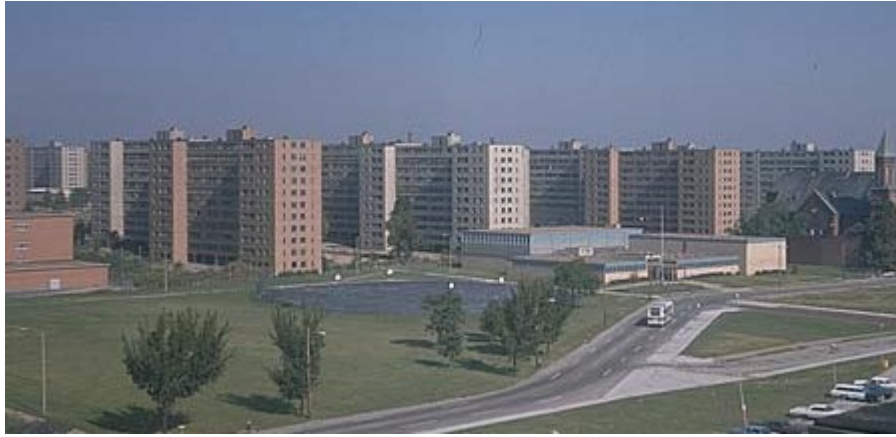
*Foto 2: housing projekt Pruitt-Igoe in St.Louis, USA*

Doch das Projekt entwickelte sich völlig anders als gedacht. Noch bevor die letzten der 33 Gebäudeblöcke fertiggestellt (Februar 1956) und vollständig belegt waren, traten erste Probleme auf. Beginnend mit leichten Anzeichen von Vandalismus, Verschmutzungen oder Sachbeschädigungen, die sich mit der Zeit zusehends verstärkten. Später kam es gar zu vereinzelt Raubüberfällen und anderen Delikten in den Gebäuden. Doch mehr dazu später. Überschritt die Belegungsrate zu Beginn (1957) noch 90%, so fiel sie in den darauf folgenden Jahren kontinuierlich ab. Als erstes begannen die Besserverdienenden wegzuziehen, die sich etwas anderes leisten konnten. Dann folgten sukzessive andere nach. In gleichem Maße schienen sich im Gegenzug Incivilities breit zu machen. Vandalismus, Verwahrlosung und Kriminalität hielten mehr und mehr Einzug. Dies wiederum beschleunigte Auszugstendenzen. Ein negativer Kreislauf war in Gang gesetzt, der scheinbar nicht mehr aufzuhalten war.

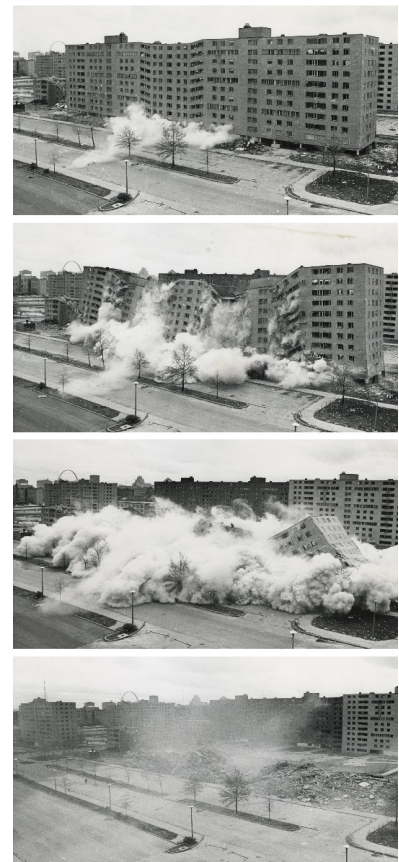
*Foto 4: Pruitt-Igoe collapses*

Hier war das Ende der Siedlung eigentlich schon besiegelt. Aber es dauerte noch rund zwei Jahre bis sich die völlig entmutigten und ratlosen Verantwortlichen (aus Politik und Verwaltung) dazu durchringen konnten, die Siedlung samt und sonders abzureisen. Die Bilder von der Sprengung der ersten Gebäude (März 1972) gingen um die Welt und machten damit Pruitt-Igoe gleichsam zu einer Ikone des Scheiterns.

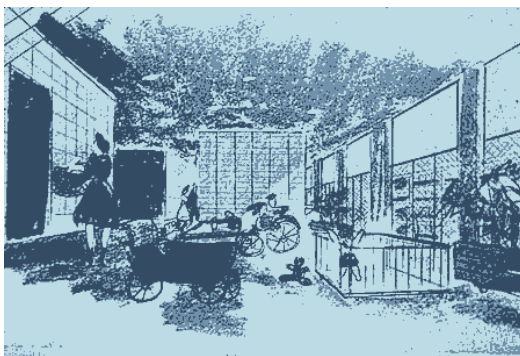
*Skizze 1: Diese Skizze zeigt einen solchen Gemeinschaftskorridor – so wie sich die Architekten dann den Lebensalltag dort ursprünglich vorgestellt hatten.*

Dieser war nicht nur von den seitlich angrenzenden Wohneinheiten derselben Etage, sondern auch von den darüber und darunter liegenden Etagen über eine Treppe direkt erreichbar. Der Gemeinschaftsbereich bestand aus einem breiten Gang "communal corridor", der zugleich auch als Aufenthalts- und Spielbereich dienen sollte. (Siehe Skizze.)

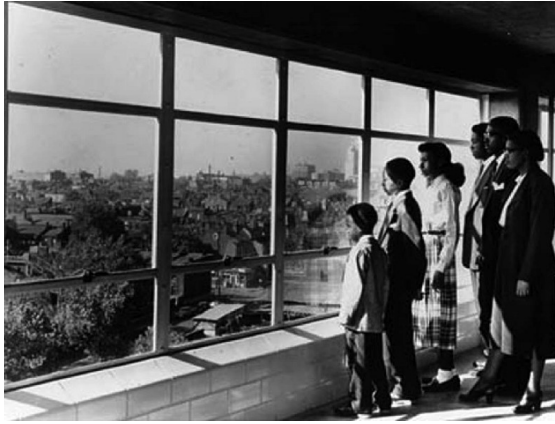
*Foto 4: Die stolzen ersten Bewohner in einem solchen Korridor*

Großzügige Glasflächen boten einerseits einen Panoramablick und sollten andererseits für eine angenehme, sonnen- und lichtdurchflutete Aufenthaltsqualität sorgen. (siehe Foto)

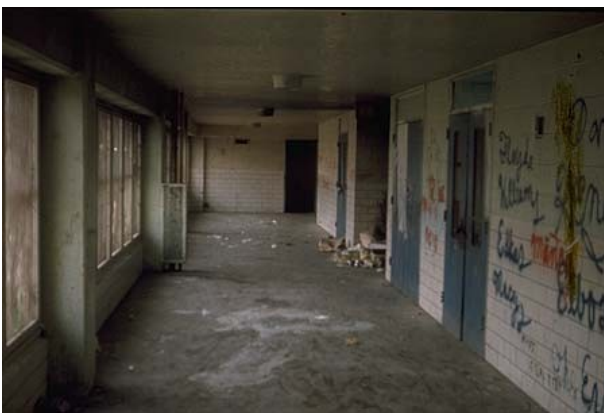
*Foto 5: zeigt einen Korridor im Endstadium, als der Großteil der Wohnungen bereits leer stand.*

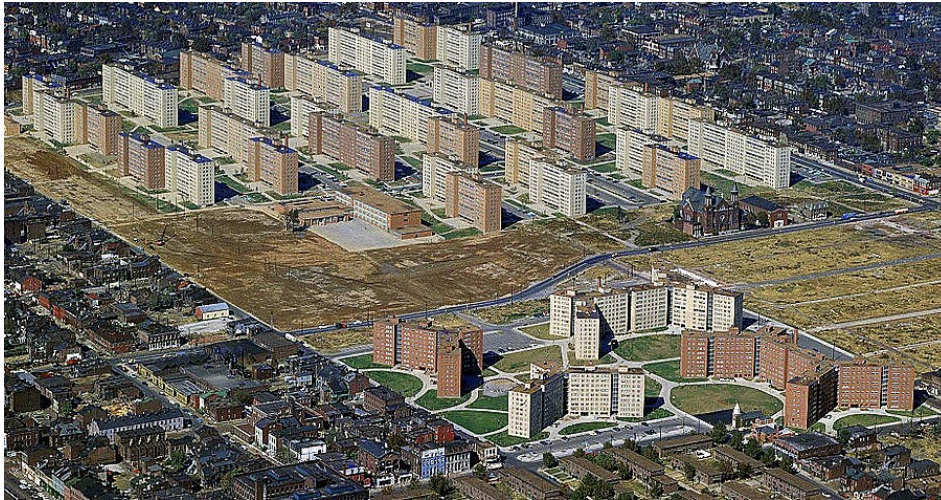
*Foto 1: Wohnprojekte Pruitt-Igoe im oberen Teil und Vaughn im unteren Teil rechts*

Ein Vergleich zwischen Pruitt-Igoe und Vaughn lohnt sich vor allem deshalb, weil beide Siedlungen fast zur gleichen Zeit erbaut worden sind und nahezu identische Ausgangspositionen hatten. Sie befanden sich nicht nur in der selben Stadt, sondern in unmittelbarer Nachbarschaft zueinander. Sie hatten die gleiche Klientel, die gleiche Hausverwaltung, die gleichen zuständigen Behörden etc. Sie waren von denselben ökonomischen, politischen und sozialen Rahmenbedingungen betroffen. Es war sogar dasselbe Architekturbüro [1] am Werk. Und somit kennzeichneten sich die Gebäude durch denselben schmucklosen Baustil als auch dieselben städtebaulichen Leitgedanken: in die Höhe bauen, damit am Grund viel Fläche für die Bewohnenden und die Öffentlichkeit frei bleibt. Licht, Luft, Sonne und Ausblick waren die Prämissen ebenso wie reichlich Grünflächen, Spielflächen und Begegnungsflächen für alle, sowie Gemeinschaftsräume zur Förderung Nachbarschaft.

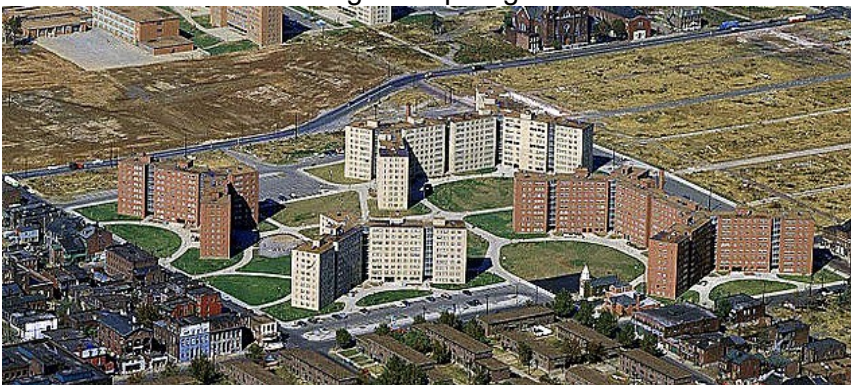
*Foto 2: Ausschnitt Vaughn-Projekt*

Beginnen wir mit einem kurzen geschichtlichen Abriss. Die offizielle Eröffnung war im Juni 1957 - also rund 1 Jahr nach Pruitt-Igoe (kurz PI). Der Abbruch begann 1995 und damit 23 Jahre später als PI. Die Belegungsrate schwankte zwar auch hier, erreichte aber nicht jene Tiefststände von PI. Auch beim Vaughn-Projekt gab es gleichsam parallel zu den Leerständen und dem baulichen Verfall zunehmend Probleme mit Vandalismus, Diebstahl, Verschmutzung etc. Leerstehende Wohnungen wurden regelrecht geplündert. Alles, was abzumontieren war, wurde entwendet. Dies betraf vor allem auch die Gemeinschaftsräume.
